# Diagnostic urbain et paysager

Communauté de  
Communes Estuaire et  
Sillon  
Loire-Atlantique  
Développement

Requalification du site de la Croix Gaudin

Phase 1 diagnostic

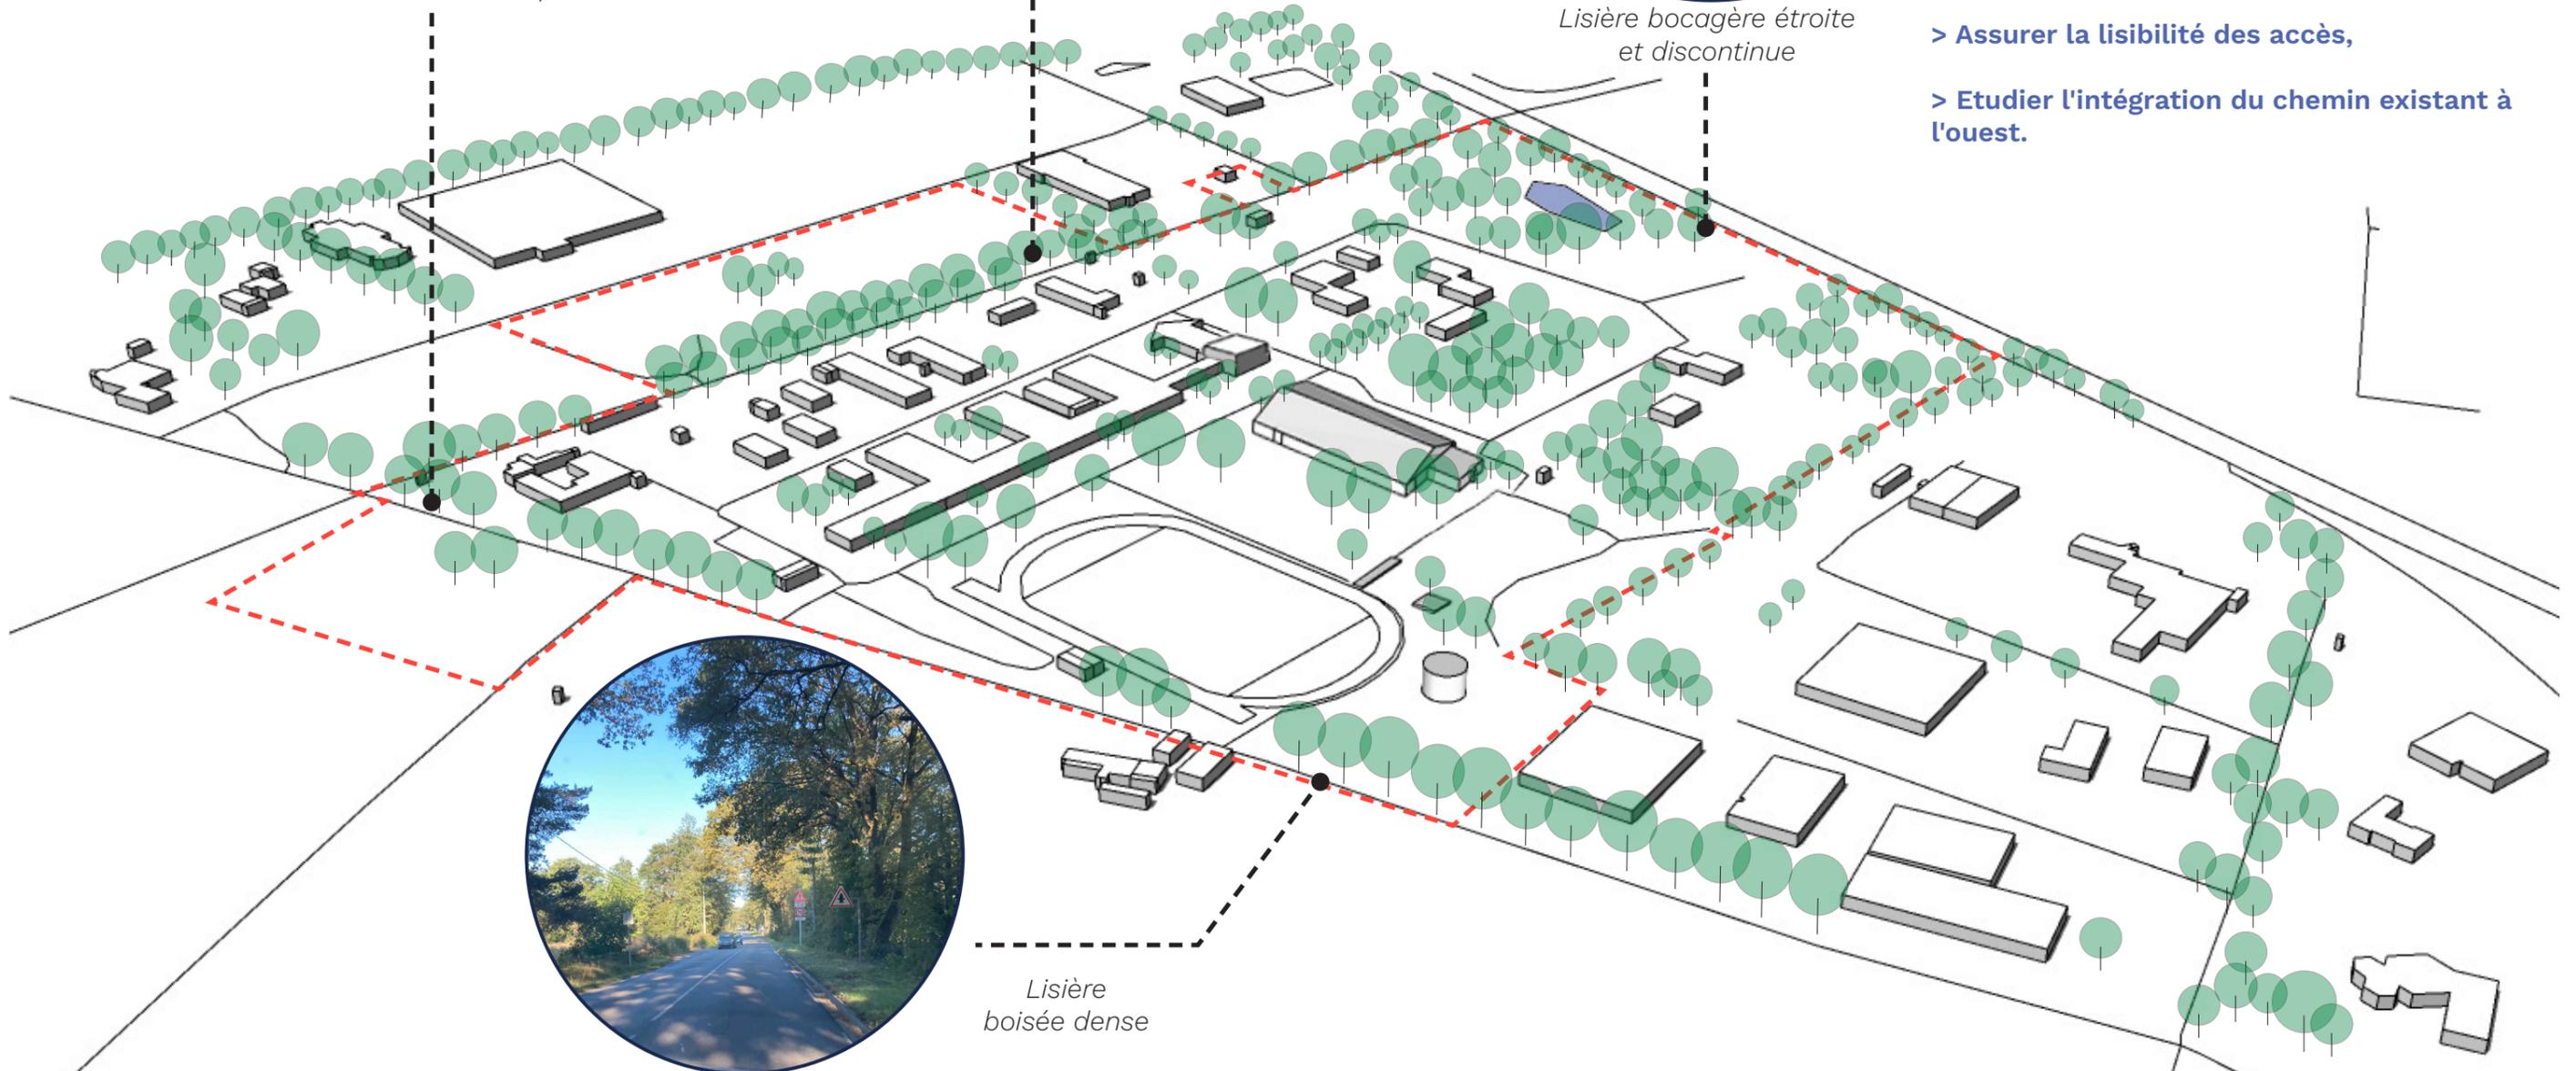
*Franche bocagère dense  
Absence de continuité piétonne*

*Frange bocagère visuellement poreuse*

*Lisière bocagère étroite  
et discontinue*

*Lisière  
boisée dense*

- > Reconstituer les franges bocagères dégradées en limite séparatives,
- > Assurer la lisibilité des accès,
- > Etudier l'intégration du chemin existant à l'ouest.

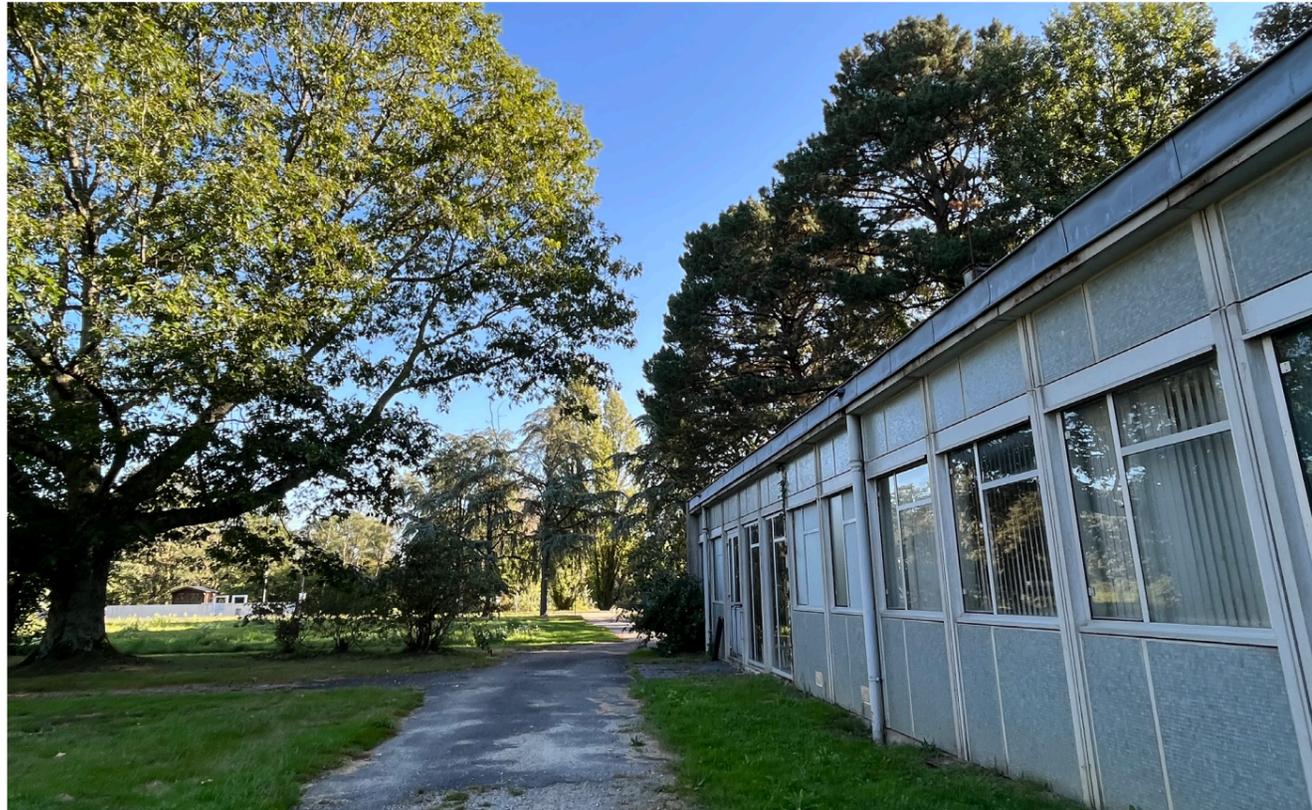
*Bâtiment infirmerie*

- > **Infirmierie** : bâtiment non occupé et « dans son jus », dans lequel nous avons observé des infiltrations
- > **Etage du bâtiment B** : dans la zone non rénovée de l'étage du bâtiment B, nous avons noté quelques dégradations et notamment quelques infiltrations

A noter que le bâtiment infirmerie est inoccupé et se trouve donc dans état délabré.

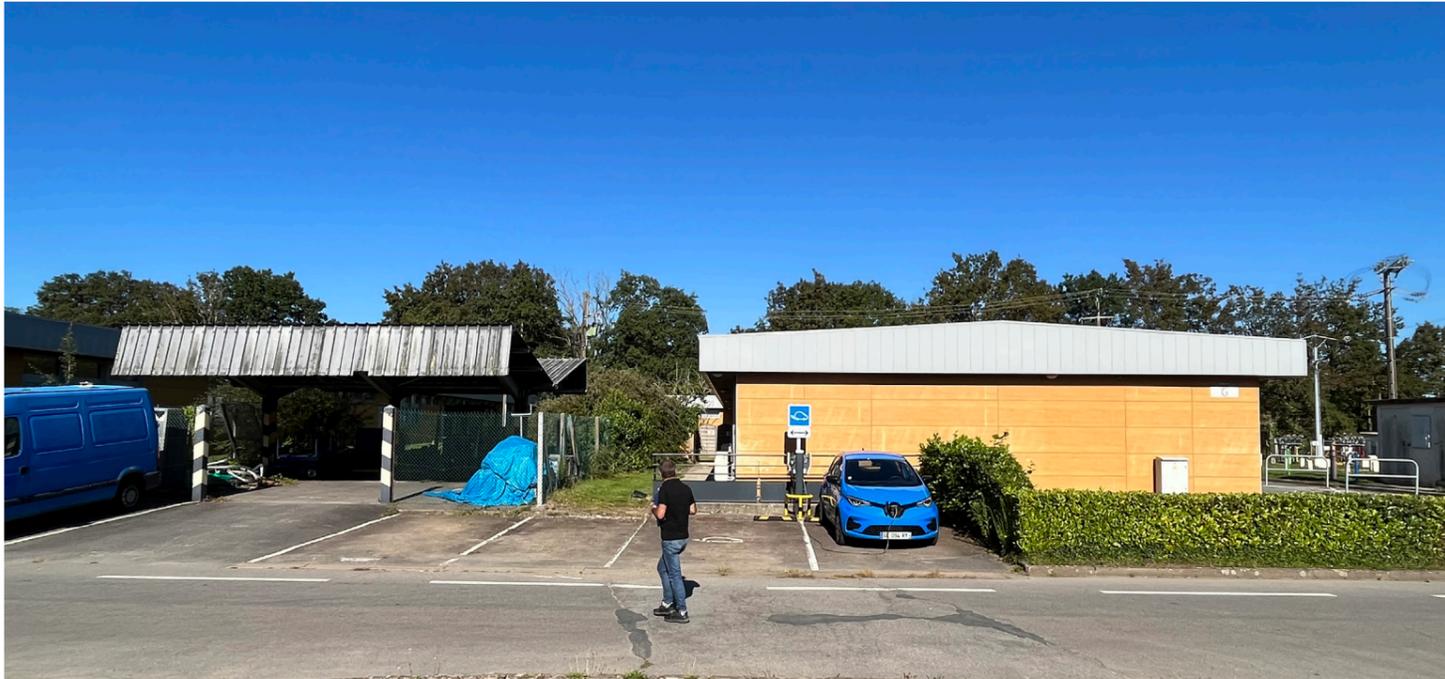
*Bâtiment G*

Ces différents bâtiments très hétérogènes comportent moins d'intérêt architecturale: formes de hangars diverses en structure métallique avec différents bardages.

Leur implantation est également disparate, certainement construit au fur et à mesure des besoins. La préservation de ces bâtiments contraindra l'optimisation foncière du futur plan de composition.
