# Diagnostic urbain et paysager

Communauté de  
Communes Estuaire et  
Sillon  
Loire-Atlantique  
Développement

Requalification du site de la Croix Gaudin

Phase 1 diagnostic

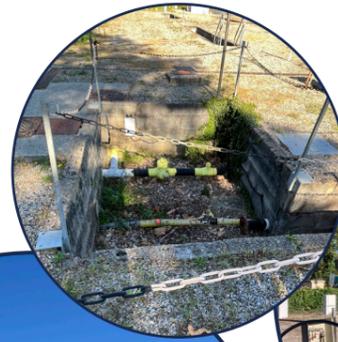
Zone de stockage de déblais

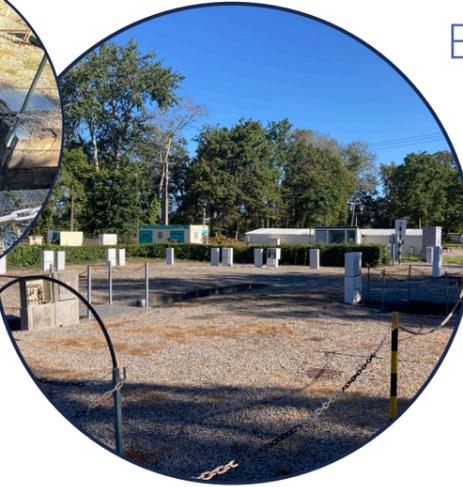
Espace pédagogique :  
présence de tranchée + réseaux

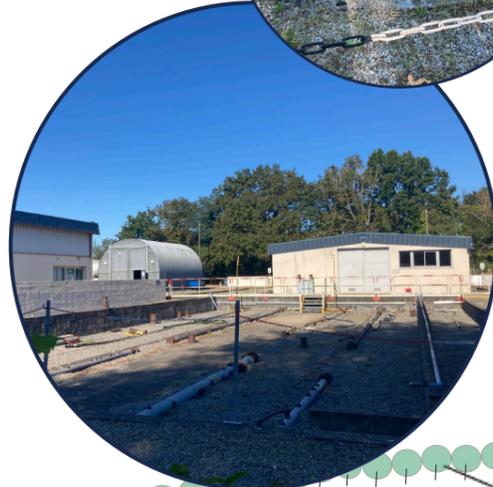
Espace pédagogique :  
présence de tranchée + réseaux

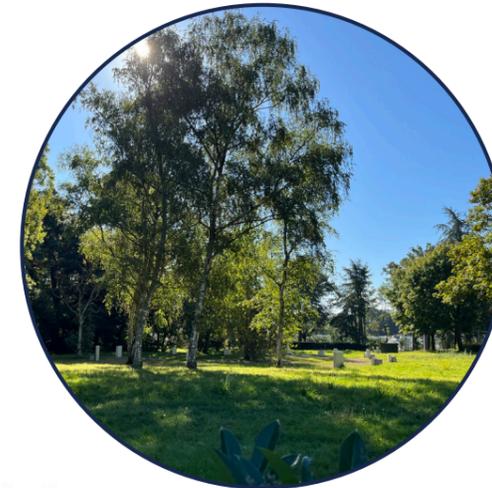
Espace pédagogique (compteurs...)

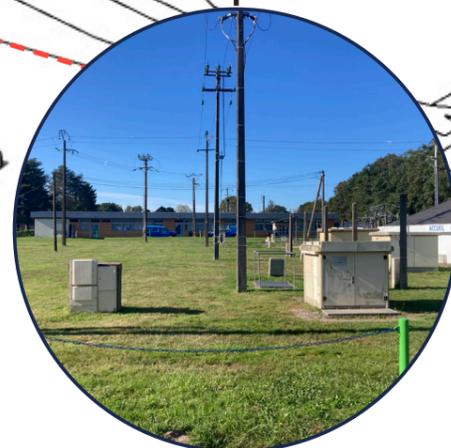
Espace pédagogique :  
présence d'émergences diverses

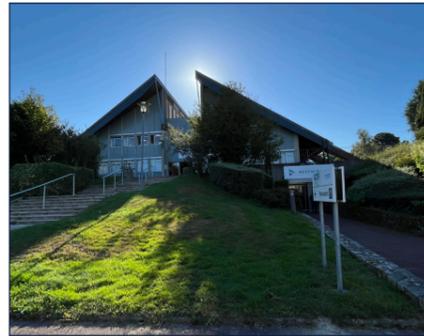
- quelques épaufrures au niveau du bâtiment C
- les poutres en lamellés-collés à l'extérieur du bâtiment B qui sont exposées aux intempéries

- > **Infirmierie** : bâtiment non occupé et « dans son jus », dans lequel nous avons observé des infiltrations
- > **Etage du bâtiment B** : dans la zone non rénovée de l'étage du bâtiment B, nous avons noté quelques dégradations et notamment quelques infiltrations

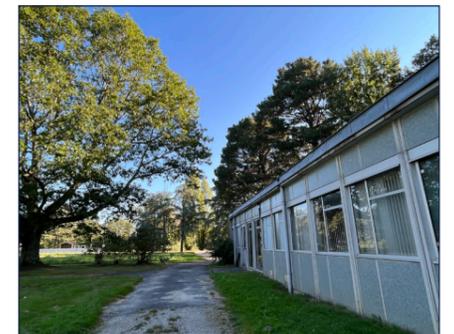
INF

A noter que le bâtiment infirmerie est inoccupé et se trouve donc dans état délabré.
